Analisis Tingkat Kerusakan Jalan (Studi Kasus: Jalan Trans Sulawesi, Kecamatan Telluwanua, Km 10 hingga Km 12 Kota Palopo)

*Analysis of the Level of Road Damage
(Case Study: Trans Sulawesi Road, Telluwanua District Km 10 to Km 12, Palopo City)*

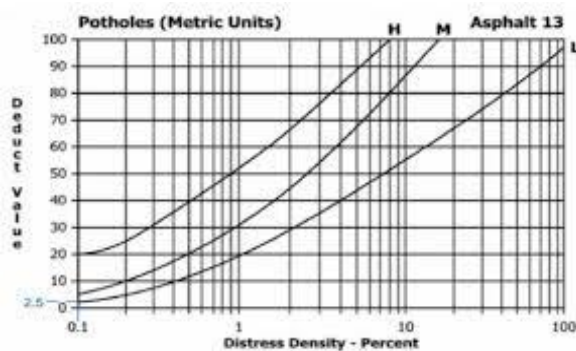
Gambar 1. Grafik *Potholes* (ASTM D 6433 – 07), Lubang (L) Segmen 1

Berdasarkan Gambar 1 dari nilai *density* 0,0053 diperoleh nilai *deduct value* sebesar 0 untuk *Low severity level*. *Total Deduct Value (TDV)* dapat dilihat pada tabel 2. Nilai *q* merupakan nilai *Deduct Value* yang lebih dari 5. *Nilai Pengurang Terkoreksi (CDV)*. Untuk mendapatkan nilai *CDV* yaitu dengan cara memasukkan *DV* yang nilainya lebih dari 2 pada grafik *CDV* dengan menarik garis vertikal pada nilai *DV* sampai memotong garis *q* kemudian di tarik garis

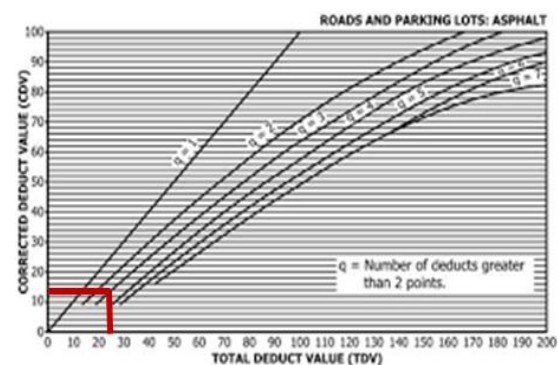
Gambar 2. Grafik *CDV*

Berdasarkan gambar grafik *CDV* diatas didapat nilai pengurang terkoreksi (*CDV*) pada segmen 1 yaitu 14. Adapun *Nilai CDV* dari segmen 1 hingga segmen 20 dapat dilihat dalam Tabel 3
