Analisis Tingkat Kerusakan Jalan Dengan Metode *Pavement Condition Index* **(Studi Kasus Jalan Poros Latuppa-Bonglo)**

Road Damage Analysis Using the Pavement Condition Index Method
(Case Study Main Road Latuppa-Bonglo)

Muhammad Fikri*, Akbar Ardyansyah Sarira

¹Program Studi Teknik Sipil Fakultas Teknik Universitas Andi Djemma Palopo

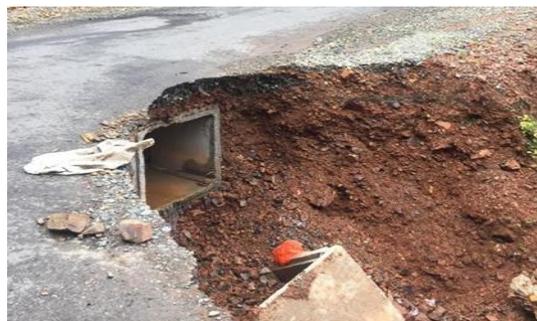
Gambar 3. Amblas

Amblas merupakan turunnya lapisan permukaan perkerasan pada area tertentu dengan atau tanpa retak (Mubarak, 2016). Kerusakan ini disebabkan oleh turunnya tanah dasar atau pemadatan yang kurang baik.

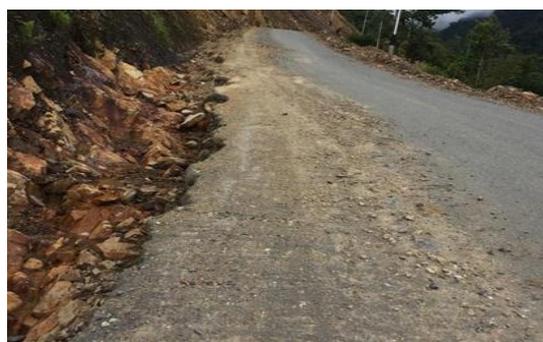
Gambar 4. Retak Pinggir Perkerasan

Retak pinggir atau *edge cracking* merupakan kerusakan yang terjadi pada sisi tepi perkerasan dekat dengan bahu jalan (Bakri, 2019). Retak ini terjadi akibat kerusakan menyeluruh ataupun setempat pada perkerasan jalan serta

bahan material yang ada dipinggir badan jalan kurang baik atau berubah volume akibat tanah dasar yang kurang baik.

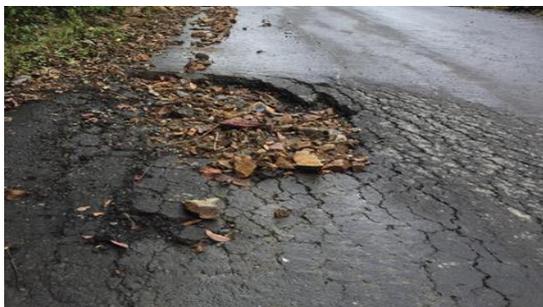
Gambar 5. Lubang

Lubang merupakan kerusakan yang berbentuk seperti mangkok yang dapat menampung dan meresapkan air pada badan jalan. Kerusakan ini terjadi di dekat retakan dan disebabkan oleh kadar aspal rendah yang menyebabkan agregat mudah terlepas (Agusmaniza & Fadilla, 2019).

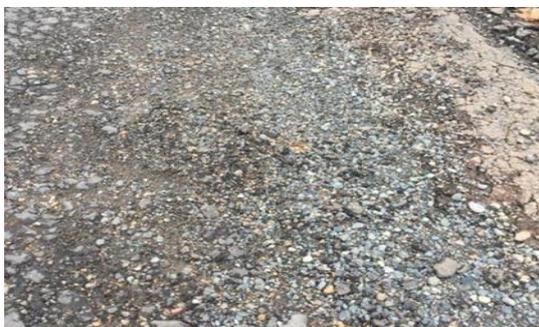
Gambar 6. Pelepasan butir

Kerusakan ini berupa terlepasnya sebagian butiran-butiran agregat pada permukaan perkerasan yang umumnya terjadi secara meluas. Kerusakan ini disebabkan oleh kandungan aspal yang rendah, campuran dan pemadatan yang kurang baik. Kerusakan ini disebabkan oleh pelepasan material pengikat,

pemadatan yang kurang, penggunaan aspal yang kurang baik (Kusuma, 2020).

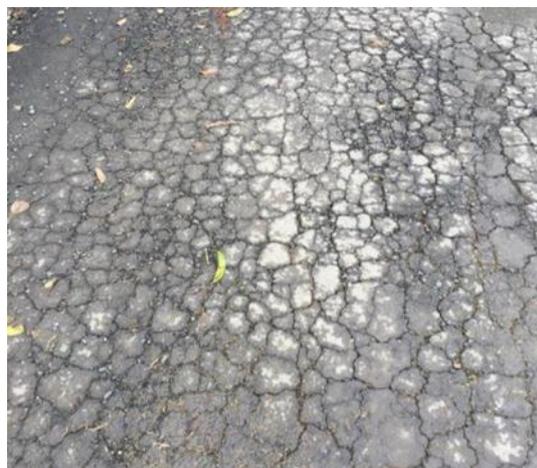
Gambar 7. Retak Kulit Buaya

Kerusakan ini merupakan kerusakan yang memiliki celah besar atau sama dengan 3 mm yang saling berantai membentuk kotak-kotak kecil menyerupai kulit buaya, dan dapat berkembang menjadi lubang akibat pelepasan butir. Beberapa penyebab adanya kerusakan ini yaitu lapisan bawah yang kurang stabil, pelapukan aspal, bahan perkerasan atau kualitas material di bawah lapis permukaan yang kurang baik sehingga menyebabkan perkerasan lemah atau lapis aspal menjadi rapuh.
