# **Analisis Tingkat Kerusakan Jalan Dengan Metode *Pavement Condition Index*** **(Studi Kasus Jalan Poros Latuppa-Bonglo)**

*Road Damage Analysis Using the Pavement Condition Index Method*  
*(Case Study Main Road Latuppa-Bonglo)*

**Muhammad Fikri\*, Akbar Ardyansyah Sarira**

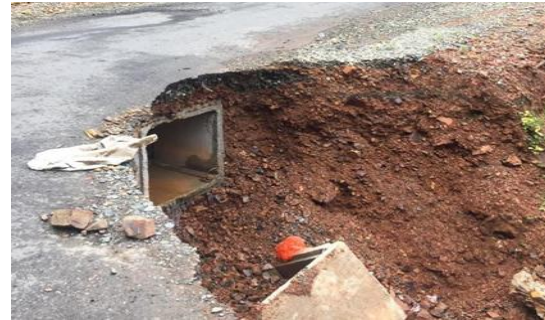
Gambar 3. Amblas

Amblas merupakan turunnya lapisan permukaan perkerasan pada area tertentu dengan atau tanpa retak (Mubarak, 2016). Kerusakan ini disebabkan oleh turunnya tanah dasar atau pemadatan yang kurang baik.

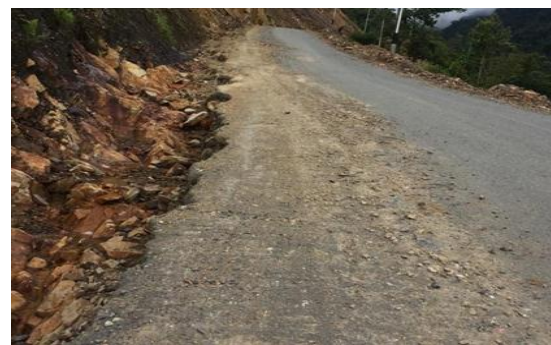
Gambar 4. Retak Pinggir Perkerasan

Retak pinggir atau *edge cracking* merupakan kerusakan yang terjadi pada sisi tepi perkerasan dekat dengan bahu jalan (Bakri, 2019). Retak ini terjadi akibat kerusakan menyeluruh ataupun setempat pada perkerasan jalan serta

bahan material yang ada dipinggir badan jalan kurang baik atau berubah volume akibat tanah dasar yang kurang baik.

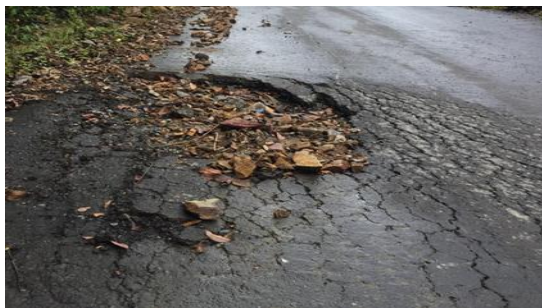
Gambar 5. Lubang

Lubang merupakan kerusakan yang berbentuk seperti mangkok yang dapat menampung dan meresapkan air pada badan jalan. Kerusakan ini terjadi di dekat retakan dan disebabkan oleh kadar aspal rendah yang menyebabkan agregat mudah terlepas (Agusmaniza & Fadilla, 2019).

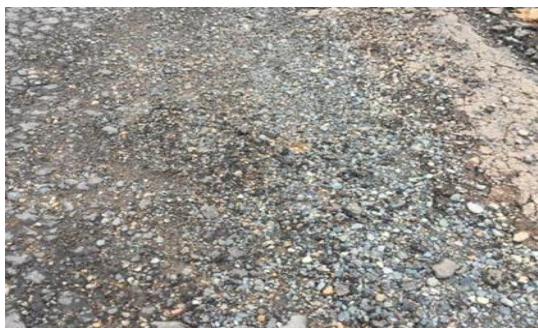
Gambar 6. Pelepasan butir

Kerusakan ini berupa terlepasnya sebagian butiran-butiran agregat pada permukaan perkerasan yang umumnya terjadi secara meluas. Kerusakan ini disebabkan oleh kandungan aspal yang rendah, campuran dan pemadatan yang kurang baik. Kerusakan ini disebabkan oleh pelepasan material pengikat,

pemadatan yang kurang, penggunaan aspal yang kurang baik (Kusuma, 2020).

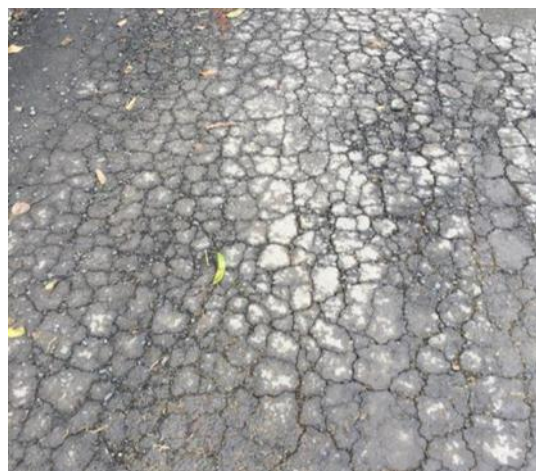
Gambar 7. Retak Kulit Buaya

Kerusakan ini merupakan kerusakan yang memiliki celah besar atau sama dengan 3 mm yang saling berantai membentuk kotak-kotak kecil menyerupai kulit buaya, dan dapat berkembang menjadi lubang akibat pelepasan butir. Beberapa penyebab adanya kerusakan ini yaitu lapisan bawah yang kurang stabil, pelapukan aspal, bahan perkerasan atau kualitas material di bawah lapis permukaan yang kurang baik sehingga menyebabkan perkerasan lemah atau lapis aspal menjadi rapuh.
