## **Analisis Kerusakan Jalan Perkerasan Lentur Pada Ruas Jalan Bua – Toraja Kecamatan Bastem Utara Kabupaten Luwu Dengan Metode *Surface Distress Index***

*Analysis of Flexible Pavement Road Damage on the Bua - Toraja Road Section, North Bastem District, Luwu Regency Using the Surface Distress Index Method*

**Olha Marampa\*, Indrajaya, Sudirman**

Program Studi Teknik Sipil, Fakultas Teknik, Universitas Andi Djemma Palopo

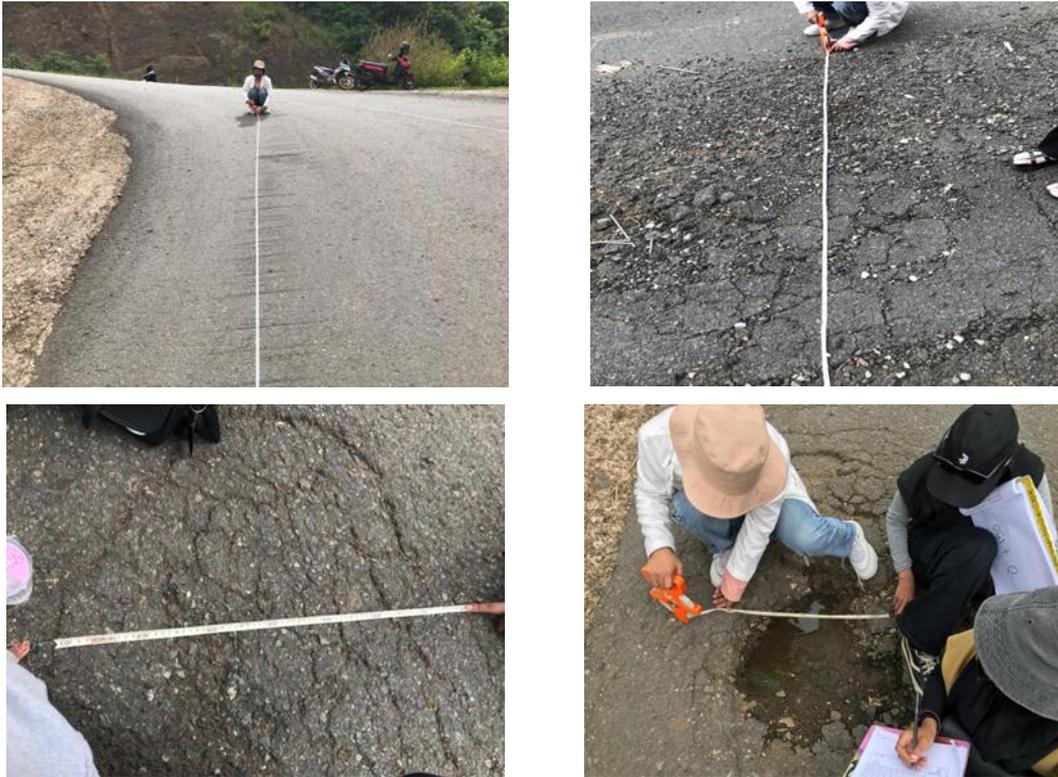
Gambar 4. Kerusakan Jalan STA 0+000 – 0+100 (Survey, 2024)

Gambar 4 menunjukkan dokumentasi jenis kerusakan yang terjadi

pada perkerasan lentur di ruas Jalan Poros Bua – Toraja, yaitu bekas roda kendaraan, retak slip, retak sungkur, dan lubang.

Bekas roda kendaraan memiliki luas kerusakan sebesar 28,98 m<sup>2</sup> berada pada jarak ke 25 meter. Ciri-ciri dari kerusakan ini yaitu, retakan kecil yang membentuk pola jaring laba-laba, permukaan jalan terlihat aus atau terkikis.

Retak slip memiliki panjang retak 2,65 meter dan lebar retak 2 mm berada pada jarak ke 40 meter. Ciri-ciri dari kerusakan ini yaitu, adanya lumpur atau material lain yang berkumpul di area yang mengalami retak slip, permukaan jalan terlihat mengalami deformasi atau pengurangan ketebalan pada area retak slip dan jalan mengalami peningkatan kemiringan yang tidak semestinya di area retak selip. Retak slip terjadi karena beban mendatar yang berasal dari kendaraan. Retak ini juga disebabkan oleh kekurangan pengikatan antara lapisan di bawahnya, tekanan yang sangat tinggi akibat pengereman dan akselerasi kendaraan

serta pemadatan perkerasan yang tidak cukup.

Retak sungkur memiliki panjang 4,55 meter dan lebar 3,9 mm berada pada jarak 75 meter. Ciri-ciri dari kerusakan ini adalah permukaan yang tergeser, adanya retakan garis-garis lurus, terbentuk alur di jalur yang mengalami retak sungkur, permukaan yang tidak rata dan jalan terlihat tidak rata. Penyebab dari kerusakan ini yaitu, beban lalu lintas berlebihan, tekanan ban yang tidak merata, kondisi campuran aspal yang tidak tepat, kondisi cuaca ekstrem, kondisi subgrade yang buruk, perawatan dan pemeliharaan yang kurang.

Lubang memiliki panjang 90 cm, lebar 65 cm dan dalam 5 cm berada pada jarak 92 cm. Ciri-ciri dari kerusakan ini

adalah berbentuk seperti mangkuk yang memiliki ukuran bervariasi dari kecil sampai besar.

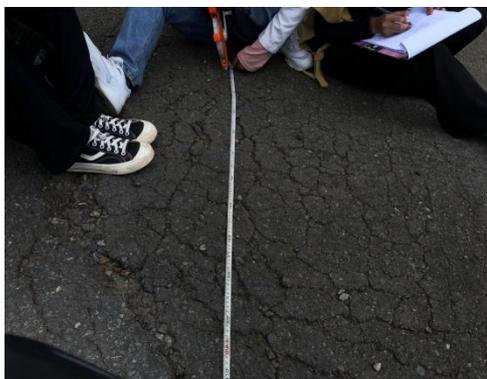
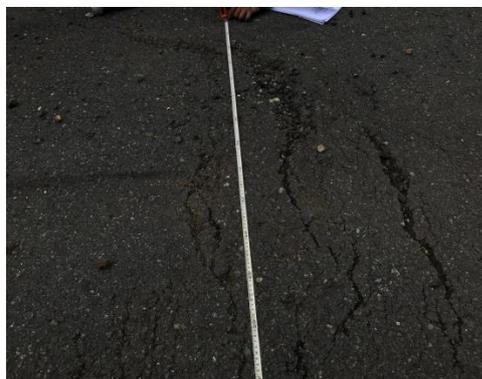
Gambar 5. Kerusakan Jalan STA 0+1000+200

Gambar 5 menunjukkan dokumentasi jenis kerusakan yang terjadi pada perkerasan lentur di ruas Jalan Poros Bua – Toraja, yaitu kerusakan retak kulit buaya dan retak slip.

Kerusakan retak kulit buaya memiliki panjang kerusakan 2,5 meter dan lebar 1 milimeter berada pada STA 0+100 – 0+200 pada jarak 26 meter. Ciri-ciri dari kerusakan ini adalah lebar celah lebih besar atau sama dengan 3 mm. Saling merangkai membentuk serangkaian kotak-kotak kecil yang menyerupai kulit buaya. Retak ini disebabkan oleh bahan perkerasan yang kurang baik, pelapukan permukaan, tanah dasar atau bagian perkerasan di bawah lapis permukaan kurang stabil, atau bahan lapis pondasi dalam keadaan jenuh air (air tanah naik).

Kerusakan retak slip memiliki panjang kerusakan 1,6 meter dan lebar 1 milimeter berada pada STA 0+100 – 0+200 pada jarak 30 meter. Ciri-ciri dari kerusakan ini yaitu, adanya lumpur atau material lain yang berkumpul di area yang mengalami retak slip, permukaan jalan terlihat mengalami deformasi atau pengurangan ketebalan pada area retak slip dan jalan mengalami peningkatan kemiringan yang tidak semestinya di area retak slip. Retak slip terjadi karena beban mendatar yang berasal dari kendaraan. Retak ini juga disebabkan oleh kekurangan pengikatan antara lapisan di bawahnya, tekanan yang sangat tinggi akibat pengereman dan akselerasi kendaraan serta pemadatan perkerasan yang tidak cukup.

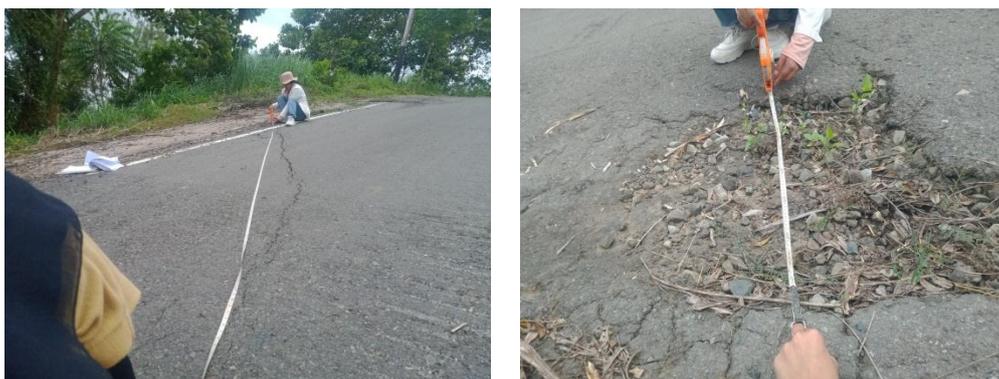
Gambar 6. Kerusakan Jalan STA 0+200 – 0+300

Gambar 6 menunjukkan dokumentasi jenis kerusakan yang terjadi pada perkerasan lentur di ruas Jalan Poros Bua – Toraja, yaitu kerusakan retak memanjang dan berlubang.

Retak memanjang memiliki panjang kerusakan 5,4 meter dan lebar 2 mm berada pada STA 0+200 – 0+300 pada jarak ke 10 meter. Ciri-ciri dari kerusakan ini yaitu, berbentuk panjang, sejajar, berderet dan kadang-kadang bercabang. Kerusakan ini dapat disebabkan oleh beberapa faktor, yaitu: perambatan dari retak penyusutan lapisan perkerasan di bawahnya, lemahnya sambungan perkerasan, Bahan pada pinggir perkerasan kurang baik atau terjadi perubahan volume akibat pemuaiian lempung pada tanah dasar, sokongan atau material bahu samping kurang baik.

Berlubang memiliki panjang kerusakan 1,15 meter dan lebar 85 cm

berada pada STA 0+200 – 0+300 pada jarak 75 meter. Ciri-ciri dari kerusakan ini adalah berbentuk seperti mangkok yang dapat menampung dan meresapkan air pada badan jalan. Kerusakan ini terkadang terjadi di dekat retakan, atau di daerah yang drainasenya kurang baik sehingga perkerasan tergenang oleh air. Adapun penyebab dari lubang (*potholes*) juga dapat disebabkan oleh beberapa faktor yaitu: kadar aspal rendah, pelapukan aspal, penggunaan agregat kotor atau tidak baik, suhu campuran tidak memenuhi persyaratan, sistem drainase jelek dan merupakan kelanjutan dari kerusakan lain seperti retak dan pelepasan butir. Kemudian Pada STA 0+300 – STA 0+400, STA 0+400 – 0+500, STA 0+500 – 0+600 kondisi jalan baik tidak terdapat kerusakan.

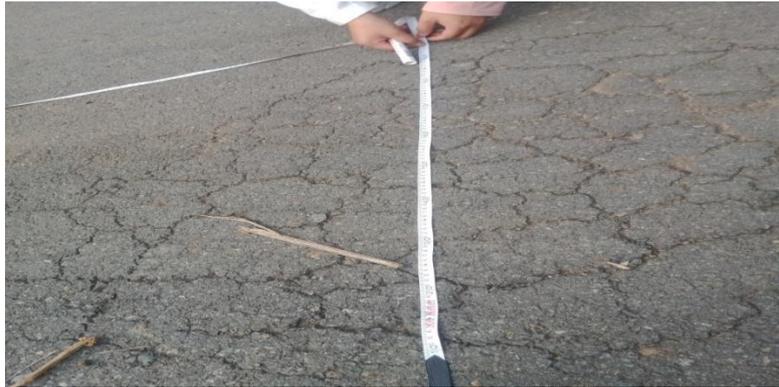
Gambar 7. Kerusakan Jalan STA 0+600 – 0+700

Gambar 7 menunjukkan dokumentasi jenis kerusakan yang terjadi pada perkerasan lentur di ruas Jalan Poros Bua – Toraja, yaitu kerusakan retak kulit buaya yang memiliki panjang 1,5 meter dan lebar 1

milimeter pada STA 0+600 – 0+700 pada jarak ke 1 meter. Ciri-ciri dari kerusakan ini adalah lebar celah lebih besar atau sama dengan 3 mm.

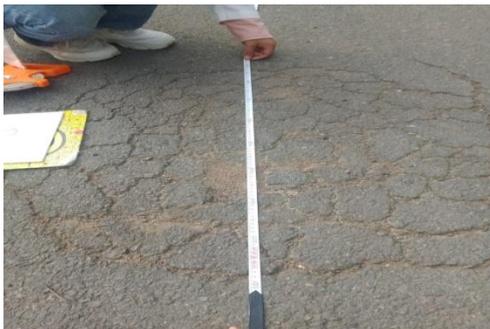
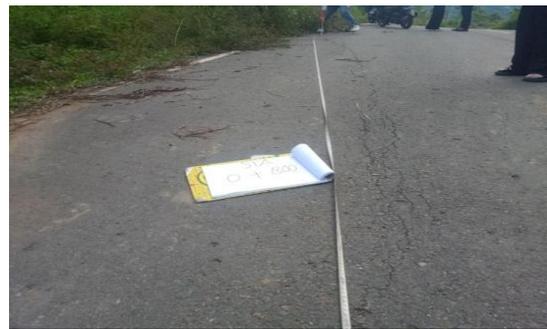
Gambar 8. Kerusakan Jalan STA 0+700 – 0+800

Gambar 8 menunjukkan dokumentasi jenis kerusakan yang terjadi pada perkerasan lentur di ruas Jalan Poros Bua – Toraja, yaitu kerusakan retak kulit buaya dan retak memanjang. Retak kulit buaya memiliki panjang 90 sentimeter dan lebar 2 milimeter berada pada STA 0+700

– 0+800 pada jarak ke 50 meter. Retak memanjang memiliki panjang 7,1 meter dan lebar 3 mm berada pada STA 0+700 – 0+800 pada jarak ke 75 meter. Adapun ciri-ciri dan penyebab retak kulit buaya dan retak memanjang seperti yang telah dibahas pada kerusakan sebelumnya.

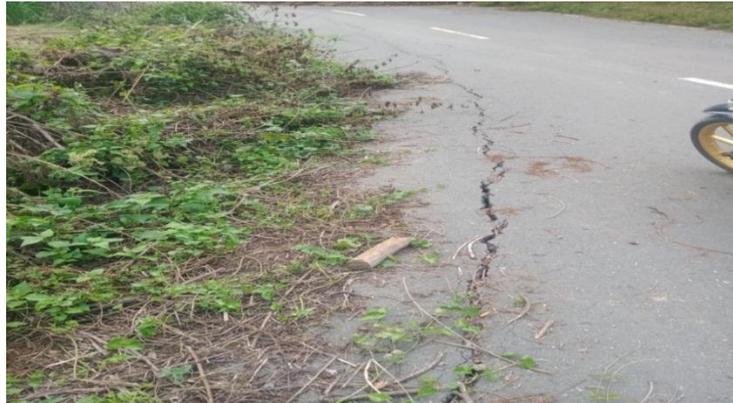
Gambar 9. Kerusakan Jalan STA 0+800 – 0+900

Gambar 9 menunjukkan dokumentasi jenis kerusakan yang terjadi pada perkerasan lentur di ruas Jalan Poros Bua – Toraja, yaitu kerusakan retak memanjang yang memiliki panjang 2,5 meter dan lebar 2 mm. Kemudian pada STA 0+900 – STA 1+000 di ruas Jalan Poros Bua – Toraja kondisi jalan baik dan tidak ada kerusakan jalan
