Kinerja Operasi dan Pemeliharaan Jaringan Sekunder Tamuku Desa Muktisari Kecamatan Bone-Bone Kabupaten Luwu Utara

Performance of Operation and Maintenance of Tamuku Secondary Network, Muktisari Village, Bone-Bone District, North Luwu Regency

Syahrul Ramadhan

Program Studi Teknik Sipil, Fakultas Teknik, Universitas Andi Djemma

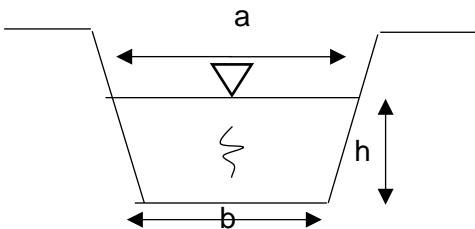
Gambar 2. Detail Existing Saluran Irigasi
Tabel 1. Luas Penampang Basah

Untuk pengukuran luas penampang dilaksanakan dengan mengukur lebar aliran dari titik tetap pada tepi saluran dan mengukur kedalaman aliran disetiap vertikal yang telah ditentukan jaraknya, dan kita dapat menghitung luas penampang seperti pada Tabel 1.

Tabel 3, menunjukan bahwa pada saluran sekunder Tamuku terjadi fluktuasi diakibatkan adanya endapan sedimentasi 86.85% dari kedalaman air rata-rata 0.480 m³/dtk, dikarenan debit air di saluran sekunder Tamuku 410 L/s dan debit perencanaan awal disaluran sekunder Tamuku 430 L/s Inventarisasi aset irigasi berdasarkan skema jaringan bendung kanjiro menjelaskan bahwa luas baku areal pertanian yang di aliri kurang lebih dari 341,97 Ha.
