Analisis Kinerja Bendung Berdasarkan Aspek dan Fungsi Struktur Bangunan (Studi Kasus: Bendung Batu Bassi Kabupaten Maros)

Muhammad Muyassar, Burhanuddin Badrun, Andi Rumpang Yusuf

Program Studi Teknik Sipil, Fakultas Teknik, Universitas Bosowa

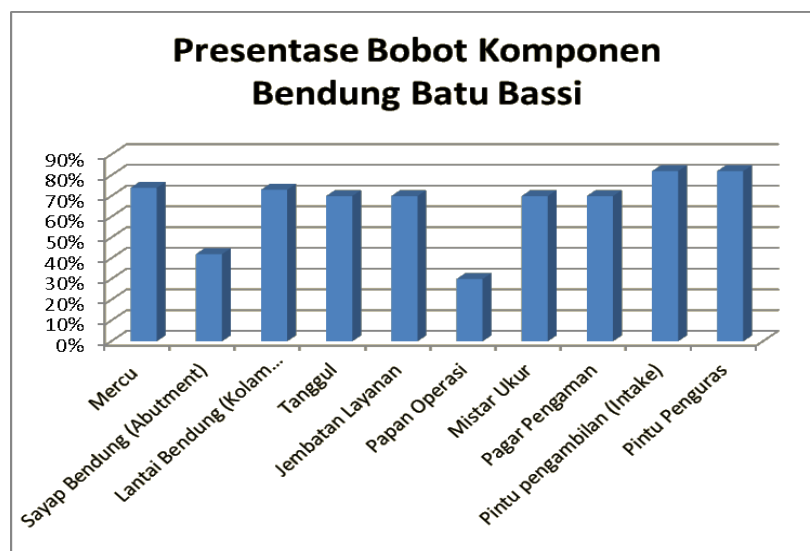
Gambar 2. Grafik Presentase Bobot Komponen Bendung Batu Bassi

Dari analisis data yang diperoleh di lapangan, kondisi Bendung Batu Bassi saat ini mengalami penurunan kinerja yaitu Rusak Sedang. Untuk mengembalikan kinerja Bendung Bassi ke kondisi yang baik, maka akan dilakukan solusi penanganan setiap komponen bendung dan non teknis Bendung dengan mengacu pada Peraturan Menteri PUPR NO.12/PRT/M/2015, sebagai berikut:
