Studi Perbaikan Kerusakan Akibat Keretakan Pada Dinding Tembok Batu Bata Kos Lantai 3 Jalan Anggrek Kota Palopo

Study on Repair of Damage Due to Cracks in Brick Wall of The Boarding House 3rd Floor of The Palopo City Orchid Road

Chindy Amanda*, Sudirman, Andi Fathussalam B., Indrajaya, Muhammad Fikri

Jurusan Teknik Sipil, Fakultas Teknik, Universitas Andi Djemma

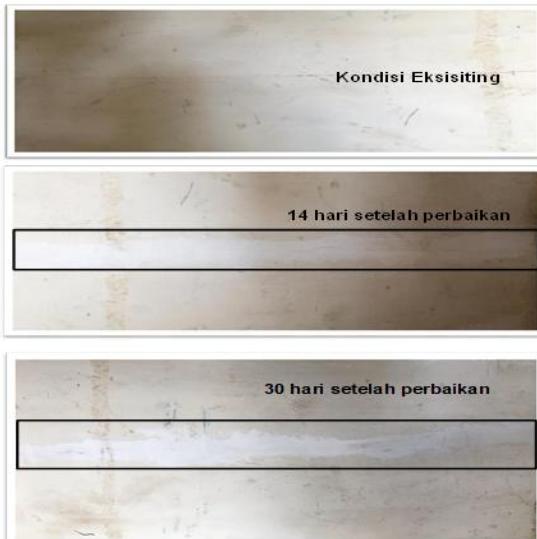
Berdasarkan hasil observasi lapangan, ditemukan jenis keretakan pada dinding bangunan, yaitu retak rambut (*Hairline Cracks*): Retakan berukuran 2 mm dengan panjang retakan adalah sepanjang 760 mm. Pada gambar di bawah terdapat keretakan pada dinding, retakan ini terjadi bisa disebabkan karena kualitas material, kesalahan penggerjaan atau bisa saja usia bangunan. Ini juga menunjukkan bahwa keretakan yang terjadi telah dilakukan perbaikan menggunakan pasta dengan cara dioleskan ke dinding yang retak kemudian tunggu sampai kering sehingga dapat dibedakan setelah dilakukan perbaikan

perhatikan gambar 4 di bawah dan perhitungannya: Panjang keretakan pada titik 1 x lebar keretakan pada titik 1, $76 \text{ cm} \times 0,2 \text{ cm} = 15,2 \text{ cm}^2$.

Gambar 2. Kondisi Keretakan Pada Titik 1

Hasil observasi di lapangan menunjukkan bahwa pada titik 1, ditemukan retakan sepanjang 760 mm dengan lebar 2 mm. Hal ini mencerminkan bahwa meskipun keretakan tersebut tidak terlihat parah, area yang terpengaruh cukup signifikan dan memerlukan perbaikan untuk mencegah kerusakan lebih lanjut (Fajar, 2021). Penanganan cepat dengan menggunakan metode injeksi pasta menjadi salah satu solusi yang

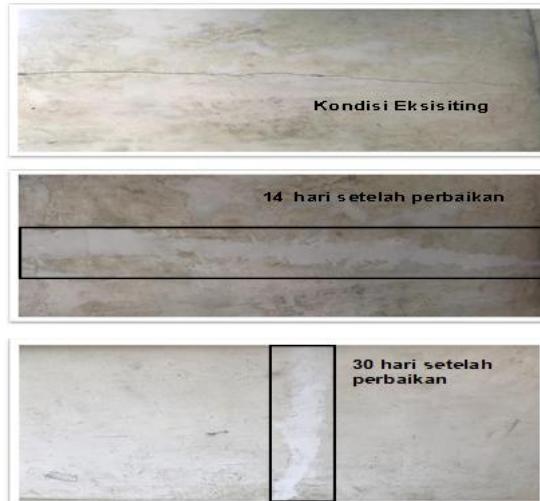
Berdasarkan hasil observasi lapangan, ditemukan jenis keretakan pada dinding bangunan, yaitu retak rambut (*Hairline Cracks*): Retakan berukuran 1 mm dengan panjang retakan adalah sepanjang 670 mm.

Pada gambar di bawah terdapat keretakan pada dinding, retakan ini terjadi bisa disebabkan karena kualitas material, kesalahan penggerjaan atau bisa saja usia bangunan. Ini juga menunjukkan bahwa keretakan yang terjadi telah di lakukan perbaikan menggunakan pasta dengan cara dioleskan ke dinding yang retak kemudian tunggu sampai kering sehingga

dapat di bedakan setelah dilakukan perbaikan. Adapun luas keretakan adalah $67 \text{ cm} \times 0,1 \text{ cm} = 6,7 \text{ cm}^2$.

Gambar 3. Kondisi Keretakan Pada Titik

Pada titik 2, keretakan berukuran 1 mm dengan panjang 670 mm juga diperbaiki menggunakan metode yang sama. Dengan total area keretakan mencapai 67 cm, penanganan yang tepat tetap diperlukan untuk menjaga kualitas dinding bangunan (Rizal, 2021). Hal ini menunjukkan bahwa setiap titik keretakan harus diperhatikan secara individual untuk menentukan kebijakan perbaikan yang paling sesuai (Mardiana, 2020).

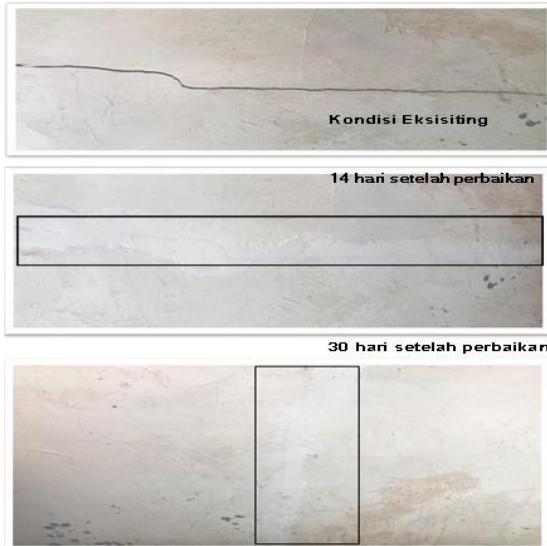
Berdasarkan hasil observasi lapangan, ditemukan jenis keretakan pada dinding bangunan, yaitu retak rambut (*Hairline Cracks*): Retakan berukuran 5 mm dengan panjang retakan adalah sepanjang 670 mm. Pada gambar di bawah terdapat keretakan pada dinding, retakan ini terjadi bisa disebabkan karena kualitas material, kesalahan penggerjaan atau bisa saja usia bangunan. Ini juga menunjukkan bahwa keretakan yang terjadi telah di lakukan perbaikan menggunakan pasta dengan cara dioleskan ke dinding yang retak kemudian tunggu sampai kering sehingga dapat di bedakan setelah dilakukan perbaikan. Luas keretakan pada titik 3, $67 \text{ cm} \times 0,5$

mm = 33,5 cm².

Gambar 4. Kondisi Keretakan Pada Titik 3

Hasil survei di titik 3 mengungkapkan keretakan yang lebih besar, yaitu 5 mm dengan panjang 670 mm, yang menghasilkan total area 335

cm. Keretakan seperti ini memerlukan perhatian lebih dalam proses perbaikan agar dapat memperpanjang umur dinding bangunan (Kusnadi, 2019). Penggunaan pasta sebagai metode perbaikan diharapkan dapat memberikan hasil yang baik dan menstabilkan dinding (Wahyuni, 2021).

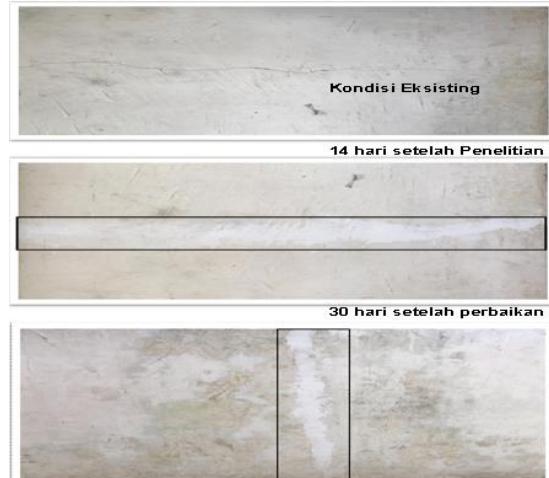
Berdasarkan hasil observasi lapangan, ditemukan jenis keretakan pada dinding bangunan, yaitu retak rambut (*Hairline Cracks*): Retakan berukuran 1 mm dengan panjang retakan adalah sepanjang 750 mm. Pada gambar di bawah terdapat keretakan pada dinding, retakan ini terjadi bisa disebabkan karena kualitas material, kesalahan penggerjaan atau bisa saja usia bangunan. Ini juga menunjukkan bahwa keretakan yang terjadi telah di lakukan perbaikan menggunakan pasta dengan cara dioleskan ke dinding yang retak kemudian tunggu sampai kering sehingga dapat di bedakan setelah dilakukan perbaikan. Luas keretakan pada titik 4, 75 cm x 0,1 cm = 7,5 cm².

Gambar 5. Kondisi Keretakan Pada Titik 4

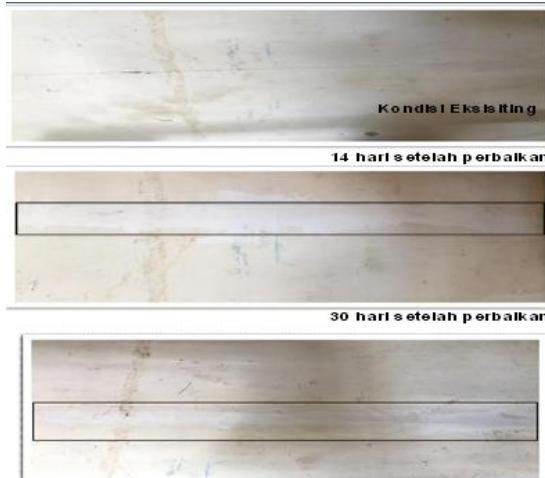
Berdasarkan hasil observasi lapangan, ditemukan jenis keretakan pada dinding bangunan, yaitu retak rambut (*Hairline Cracks*): Retakan berukuran 1 mm dengan panjang retakan adalah sepanjang 770 mm. Pada gambar di bawah terdapat keretakan pada dinding, retakan ini terjadi bisa disebabkan karena kualitas material, kesalahan penggerjaan atau bisa saja usia bangunan. Ini juga menunjukkan bahwa keretakan yang terjadi telah di lakukan perbaikan menggunakan pasta dengan cara dioleskan ke dinding yang retak kemudian tunggu sampai kering sehingga dapat di bedakan setelah dilakukan perbaikan. Luas keretakan pada titik 5, 77 cm x 0,1 cm = 7,7 cm².

Gambar 6. Kondisi Keretakan Pada Titik 5
