# **Analisis Penyebab Banjir dan Penanganan Infrastruktur Beserta Estimasi Biaya (Studi Kasus: Jalan Dr. Sam Ratulangi Menuju Rumah Sakit Jantung Provinsi Sulawesi Tenggara)**

*Flood Cause Analysis and Infrastructure Management with Cost Estimation  
(Case Study of Dr. Sam Ratulangi Road to Heart Hospital of Southeast Sulawesi Province)*

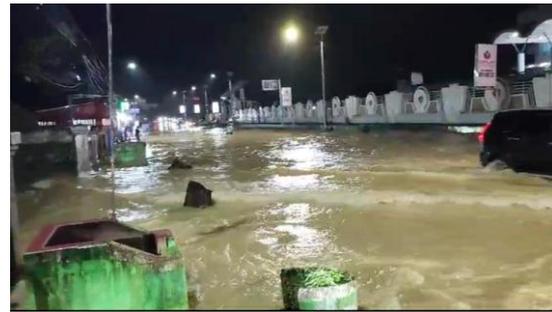
Gambar 1. Dokumentasi kondisi eksisting saat terjadi banjir/genangan Banjir seperti pada foto diatas berlokasi tepat di depan umah sakit jantung Kota Kendari pada jalan Dr. Sam Ratulangi, terjadi pasca hujan dengan intensitas yang cukup tinggi sekecamatan mandonga.

Setelah dilakukan penyelidikan langsung ke lapangan, kami menemukan beberapa faktor penyebab. diantaranya, system drainase yang tidak berfungsi baik, elevasi badan jalan yang rendah, penumpukan sedimen/sampah penyebab tidak berfungsinya drainase, aliran air dari daerah ketinggian yang cukup deras saat intensitas hujan cukup tinggi, perubahan fungsi lahan area daratan tinggi yang berubah menjadi lahan permukiman hingga menjadi tambang tanah timbunan. Pada dokumentasi foto satelit di atas dapat terlihat perubahan daerah ketinggian yang pada tahun 2014 masih berubah hutan resapan, yang dapat menyerap dan mereduksi debit aliran air hujan, kini

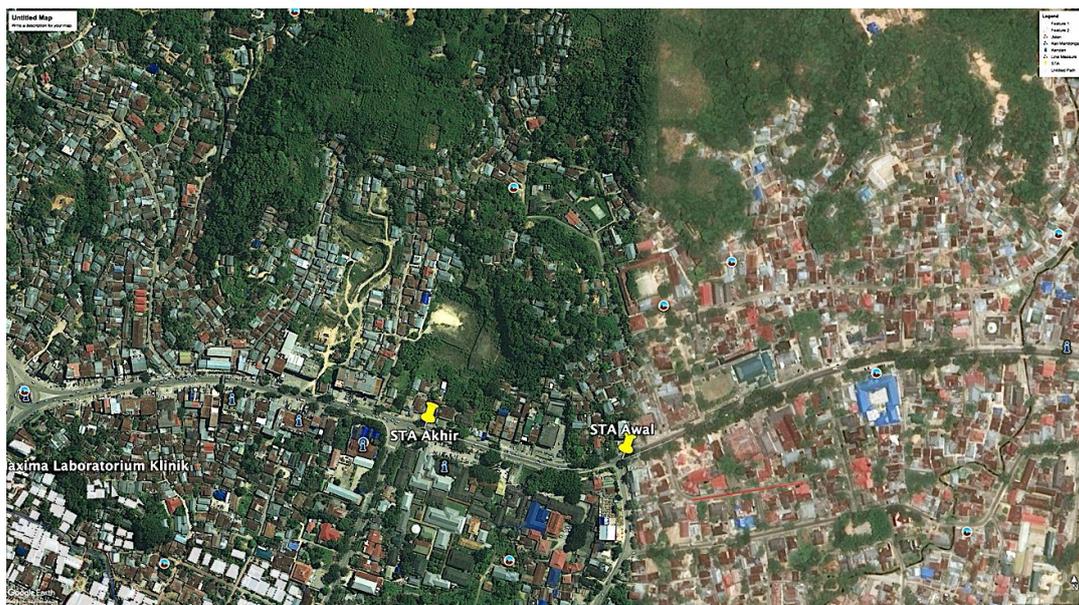
Gambar 2. Dokumentasi foto satelit pada tahun 2014

berubah fungsi menjadi lahan permukiman yang tanahnya diambil (perjual belikan) sebagai tanah timbunan. Dalam tulisan La Marche & Lettenmaier (2001) debit aliran air yang lebih tinggi terjadi di area yang bersih akibat penebangan dibandingkan dengan area berhutan. Peningkatan frekuensi dan intensitas hujan akibat perubahan iklim, ditambah dengan urbanisasi yang berlebihan, membuat pusat-pusat perkotaan semakin rentan terhadap banjir (Kadaverugu et al., 2021).

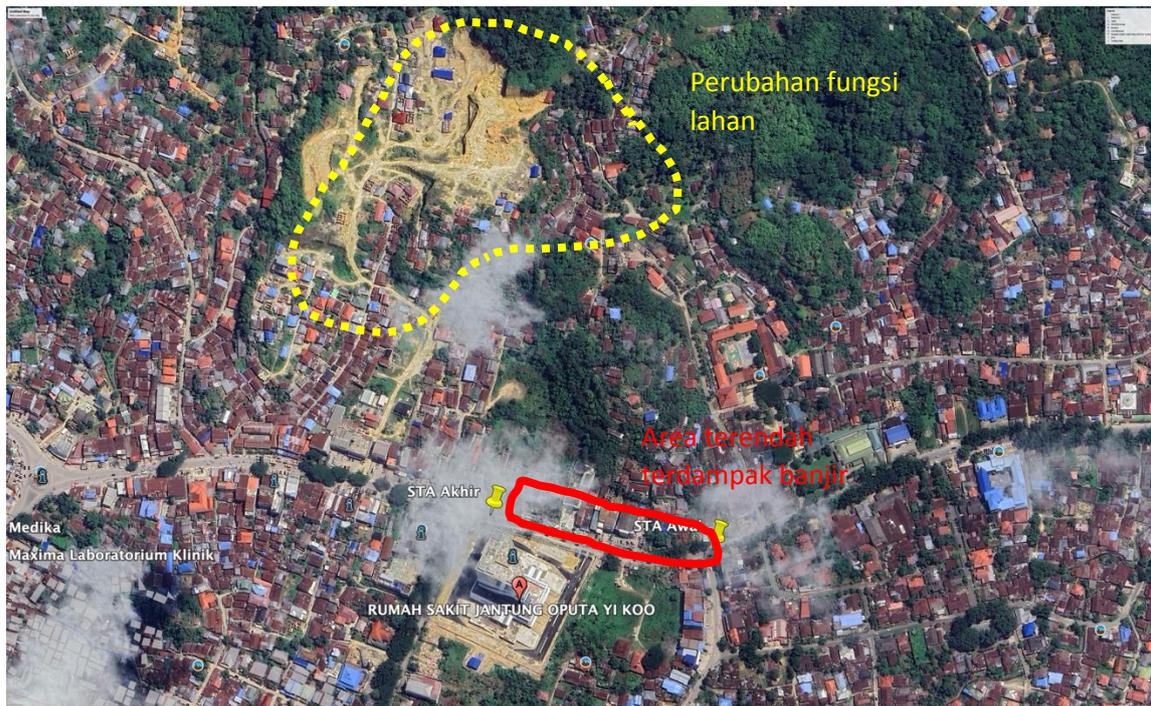
Gambar 3. Dokumentasi foto satelit pada tahun 2023

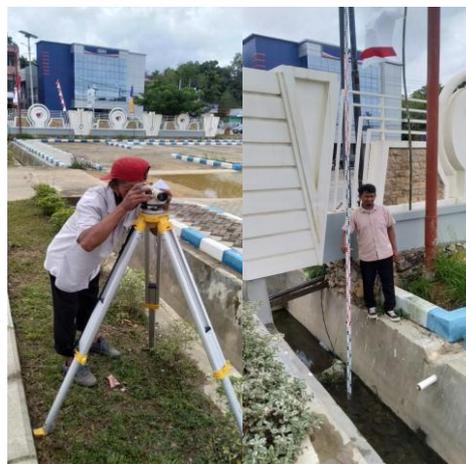
Gambar 4. Dokumentasi pengukuran elevasi eksisting

Dari pengukuran ini kami menghasilkan data eksisting berupa, gambar situasi eksisting, potongan profil memanjang, potongan melintang jalan eksisting, yang kemudian dapat kami gunakan sebagai dasar dalam perancangan untuk mengatasi masalah-masalah pada

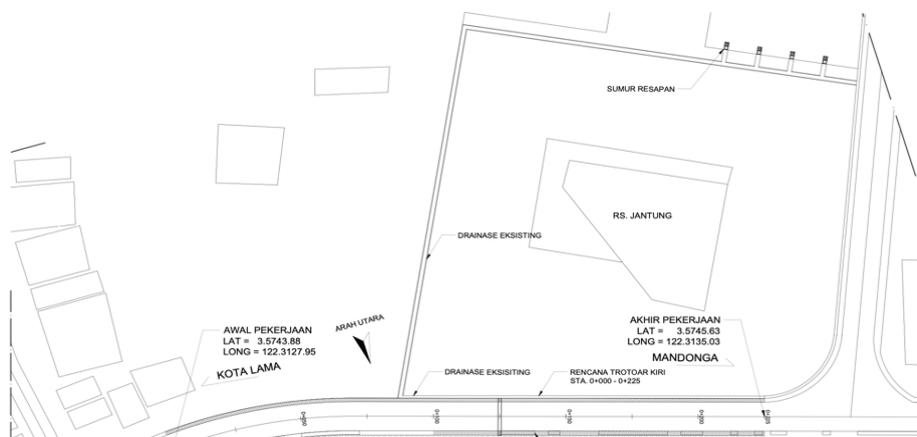
Gambar 5. Situasi eksisting Lokasi dan penanganan area terdampak banjir

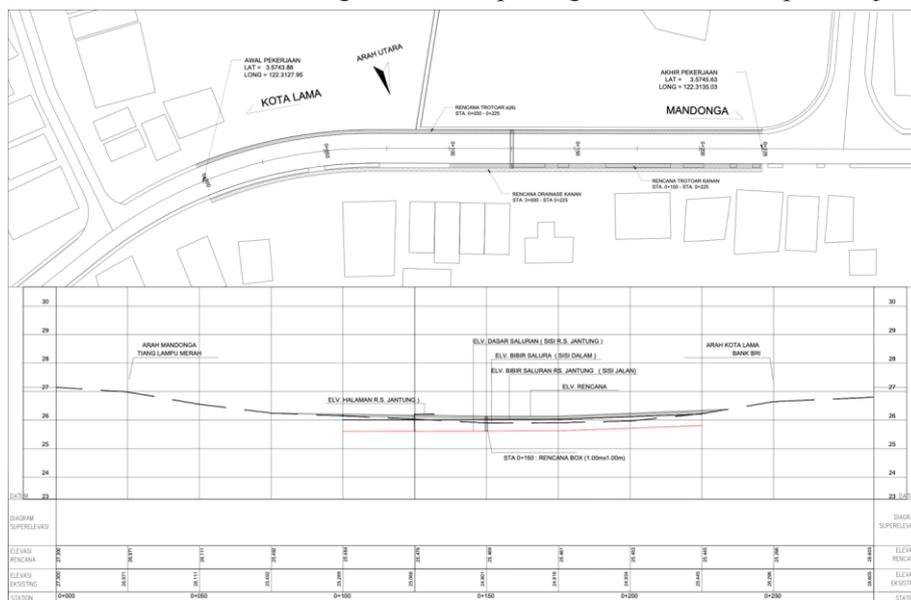
Gambar 6. Profil memanjang peninggian badan jalan

Peninggian badan jalan di titik-titik rawan banjir merupakan strategi penting untuk mengurangi risiko genangan air yang mengganggu lalu lintas. Meningkatkan elevasi jalan dapat mencegah luapan air hujan yang mengganggu aksesibilitas, khususnya untuk kendaraan darurat. Penambahan sistem drainase yang efisien harus dipertimbangkan dalam perencanaan peninggian jalan. Hal ini bertujuan agar air hujan dapat mengalir dengan lancar dan tidak menyebabkan genangan berkelanjutan di jalan (Cea & Costabile, 2022). Selain itu, integrasi desain drainase yang baik dengan peninggian jalan akan mempercepat aliran air ke saluran yang telah disediakan, meminimalkan dampak

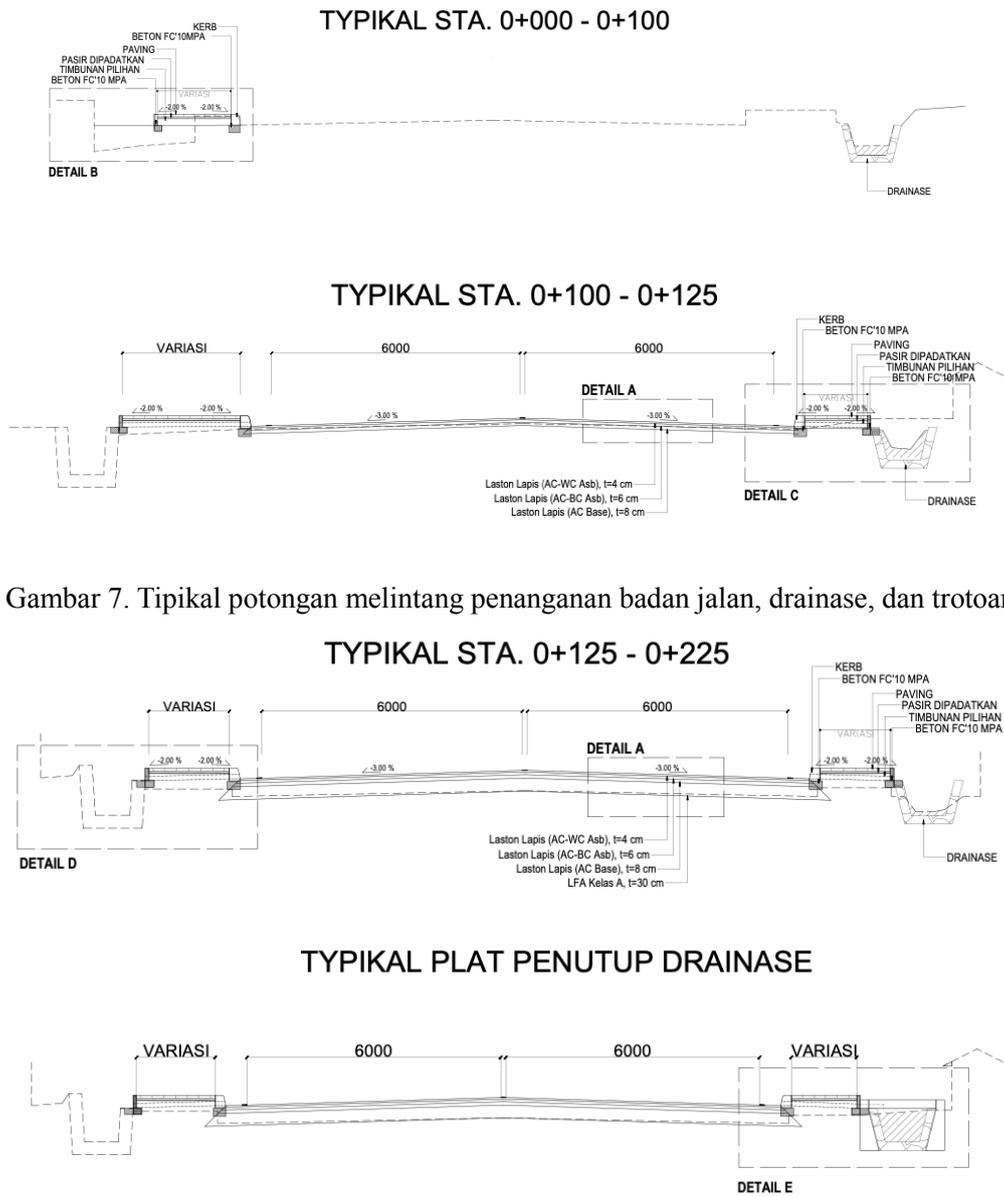
Gambar 7. Tipikal potongan melintang penanganan badan jalan, drainase, dan trotoar

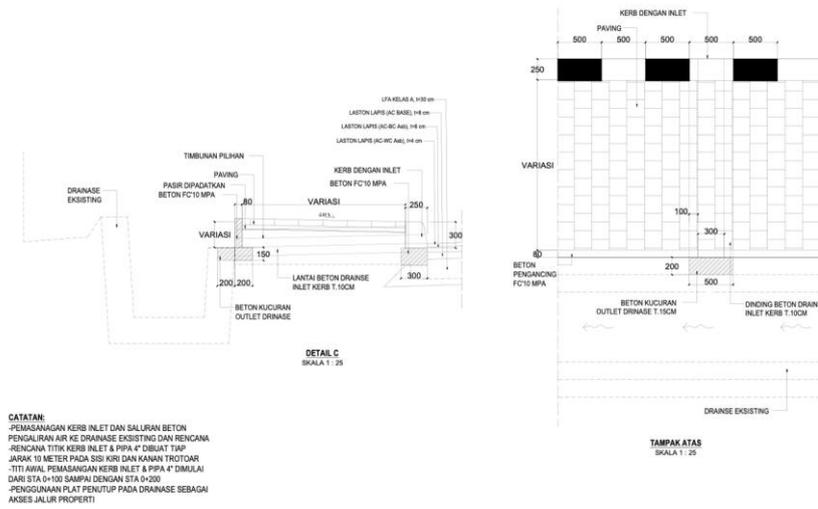
Gambar 9. Detail penanganan drainase dan tratoar pejalan kaki 1

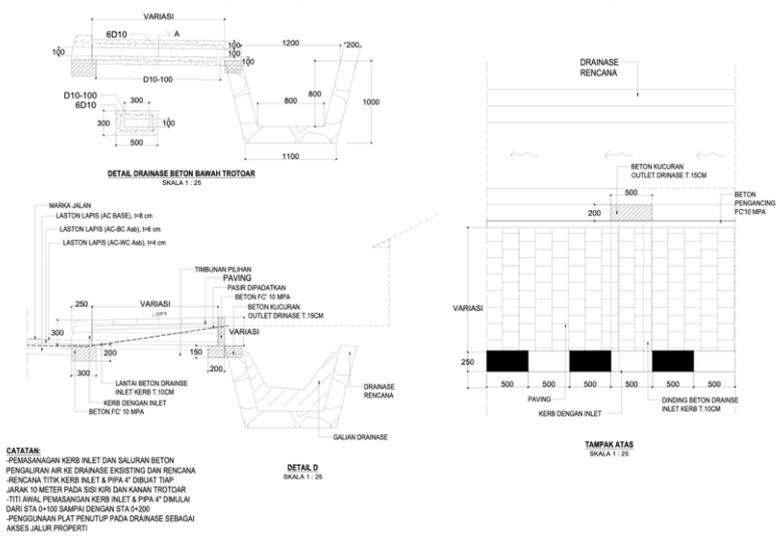
Gambar 10. Detail penanganan drainase dan tratoar pejalan kaki 2

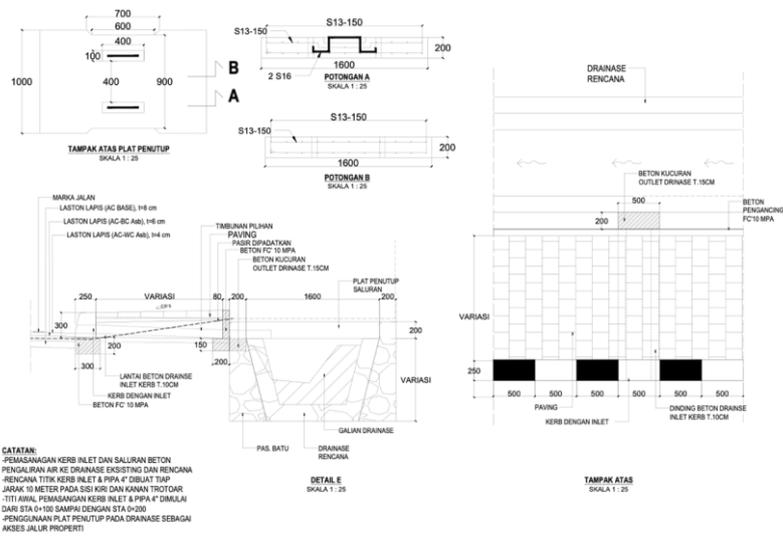
Gambar 11. Detail penanganan drainase tertutup dan tratoar pejalan kaki 3

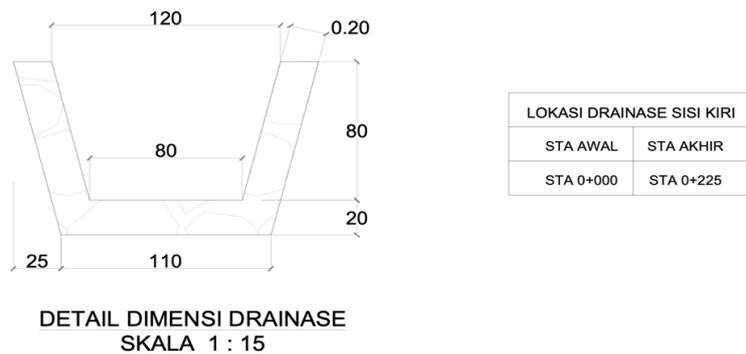
Gambar 12. Detail rencana pembuatan drainase

Sistem drainase yang ada saat ini seringkali tidak memadai untuk menangani volume air hujan yang besar, terutama pada saat hujan deras. Oleh karena itu, sangat penting untuk meningkatkan dan memperbaiki kapasitas sistem drainase yang ada. Upaya ini dapat meliputi perluasan saluran drainase untuk menampung lebih banyak air, serta pembersihan rutin saluran dari sampah dan sedimen agar tidak terjadi penyumbatan, mempertimbangkan strategi adaptasi

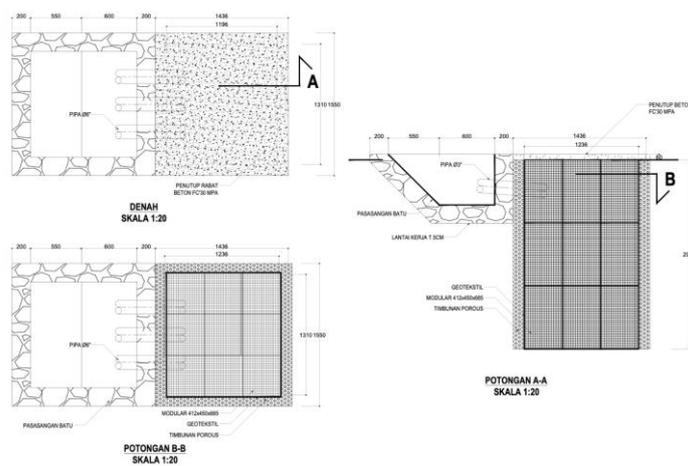
Gambar 13. Detail rencana sumur resapan

Pembangunan sumur resapan dan kolam retensi di sekitar Rumah Sakit Jantung merupakan langkah yang sangat disarankan untuk mengelola air hujan. Sumur resapan dapat menyerap air hujan dengan efektif, mengurangi aliran permukaan, dan meningkatkan infiltrasi air ke dalam tanah (Muñoz et al., 2024). Selain itu, kolam retensi bertindak sebagai penampung sementara bagi air hujan, mengurangi volume air yang mengalir ke saluran drainase dan mencegah terjadinya genangan (Muñoz et al., 2024). Penerapan solusi ini dapat secara signifikan mengurangi potensi banjir serta memperbaiki kualitas lingkungan kota.

Item Pekerjaan Sumur Resapan	Volume	Satuan
Galian sumur resapan	5.6025	M3
PS. Batu	0.8715	M3
Penutup Beton Galian Resapan	0.126	M3
Modular	27	Buah
Geotekstil	10	M2
Timbunan Poros	1.08	M3
Pipa 6"	1.8	M
